La manutenzione stradale del prossimo futuro

Un metodo innovativo e sostenibile per riparare porzioni superficiali delle pavimentazioni stradali ammalorate senza movimentare il materiale in situ

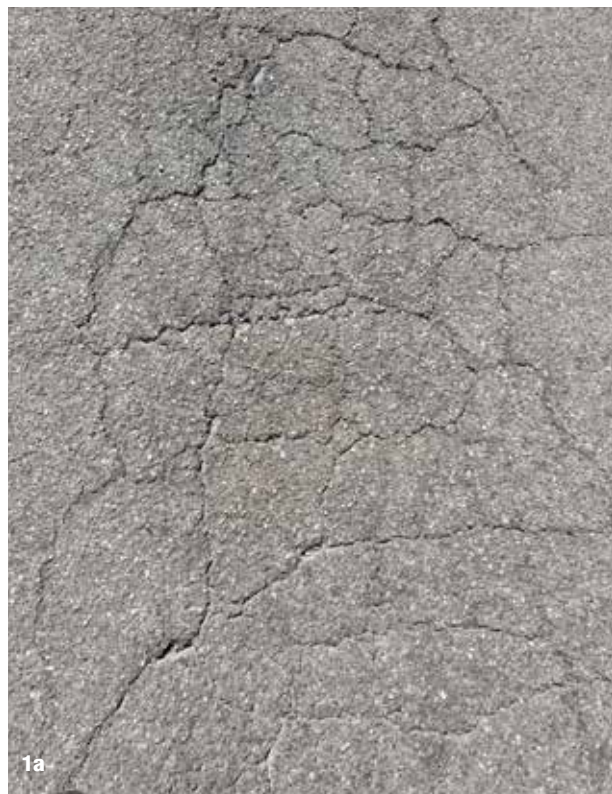
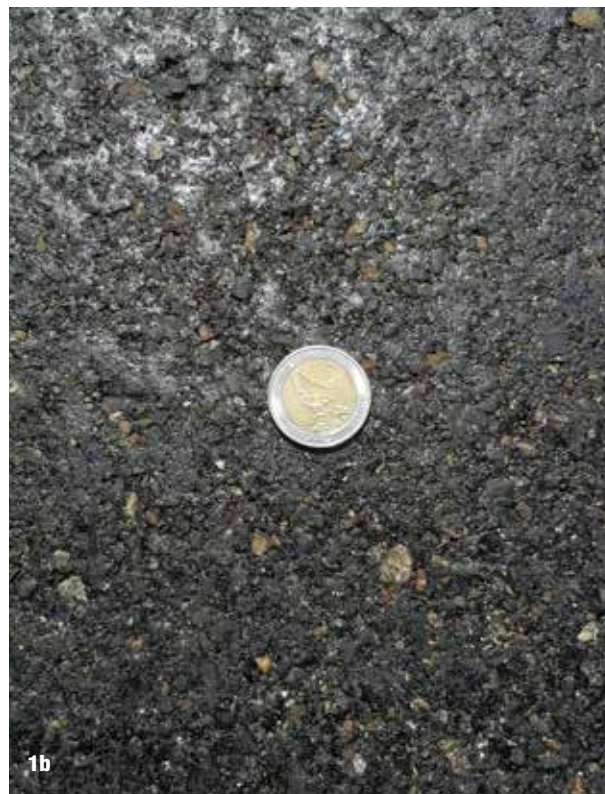
Fig. 1: Pavimentazione pre (sinistra) e post (destra) intervento con impiego di Iterlene ACF 1000 HP Green.

sicurare il pieno riutilizzo delle materie già presenti in situ, soprattutto in considerazione del fatto che le componenti di base per la produzione di un nuovo conglomerato bituminoso, aggregati e bitume, sono già presenti nella porzione di pavimentazione ammalorata. Per far ciò è però fondamentale l'impiego di prodotti in grado di riabilitare tali componenti, come Iterlene ACF 1000 HP Green di Iterchimica Spa, particolarmente adatto alla maggior parte delle tecnologie di intervento a freddo in situ oggi presenti sul mercato ed in grado di sfruttare le peculiari caratteristiche leganti e rigeneranti del bitume ossidato. Le pavimentazioni ammalorate devono cioè essere trasformate in pavimentazioni "nuove e rigenerate", con interventi che permettono il recupero funzionale della pavimentazione (Fig. 1).

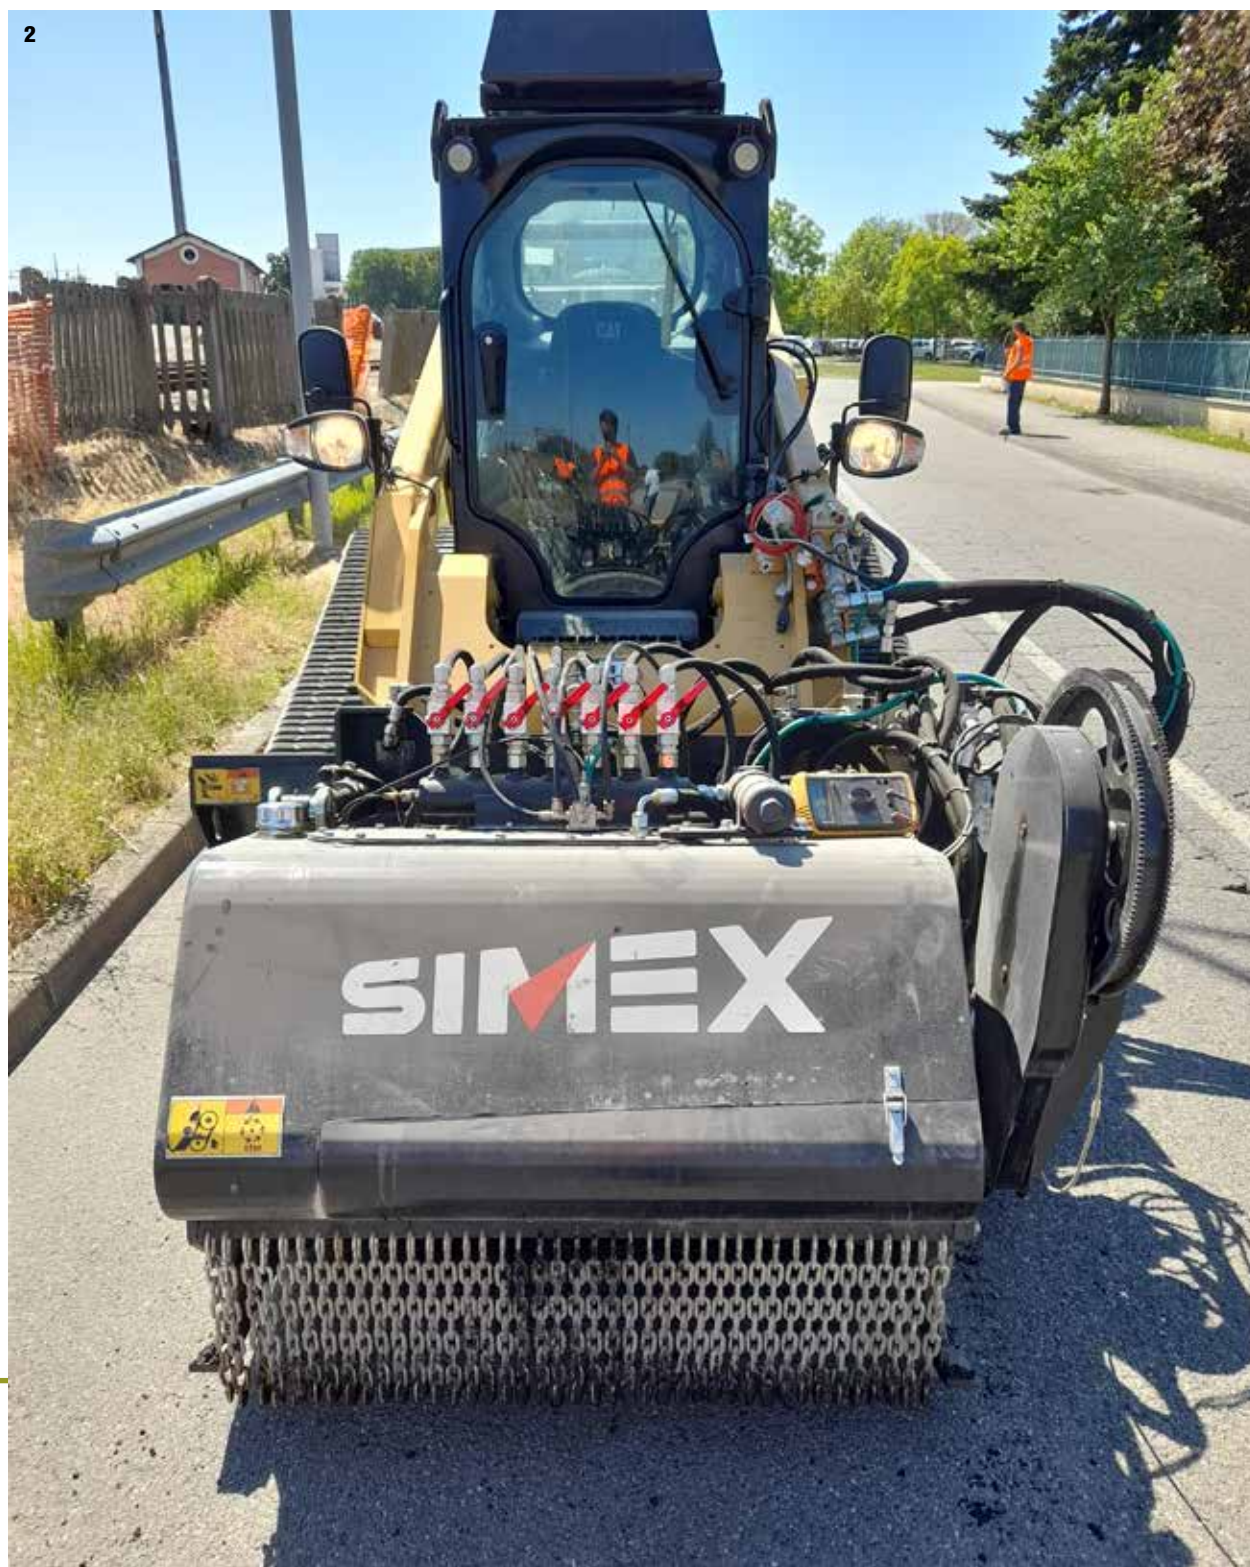
Fig. 2: Simex Art è la nuova macchina, ancora in versione prototipo, sviluppata dalla Simex Spa, caratterizzata da una fresa alla quale è stata integrata una mescolatrice.

Le fasi del processo di intervento manutentivo sono caratterizzate dai seguenti passaggi eseguiti dalla macchina Art di Simex (Fig. 2), sulla pavimentazione ammalorata e si dividono in: fresatura, riduzione alla granulometria idonea (pezzatura massima 10-12 millimetri) con l'aggiunta di acqua per abbattere le polveri, spruzzatura di Iterlene ACF 1000 HP Green e mescolazione per una profondità e larghezza di intervento di circa a 5-7 centimetri per 1 metro. Un opportuno dosaggio dell'additivo garantisce la completa omogeneizzazione del nuovo conglomerato.

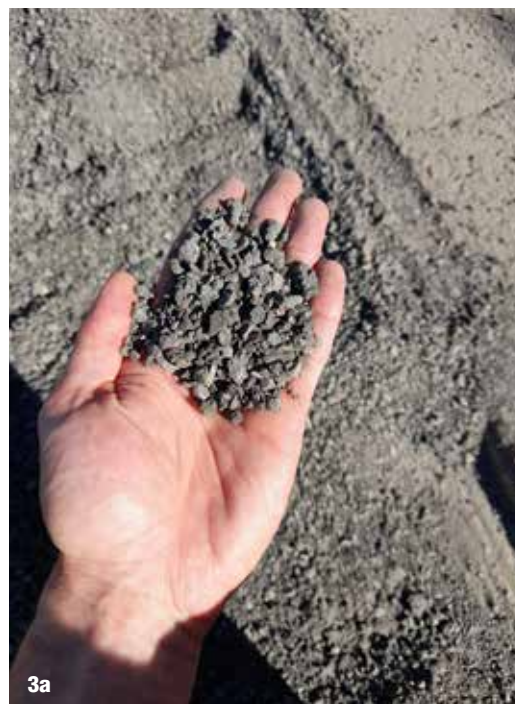
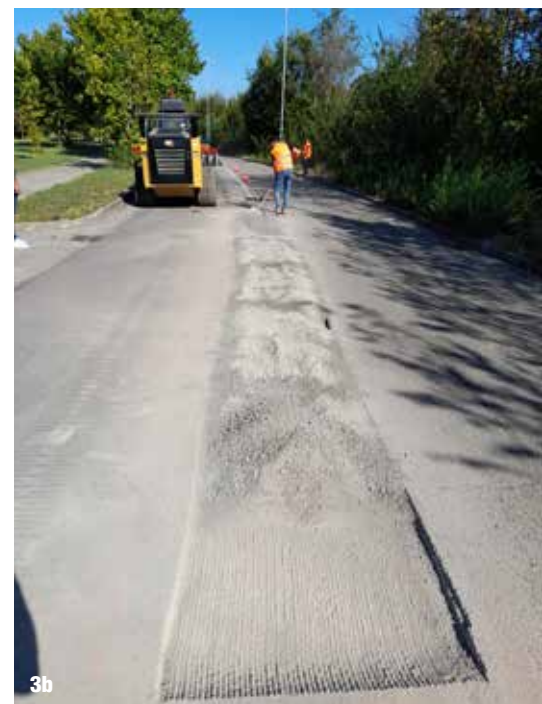
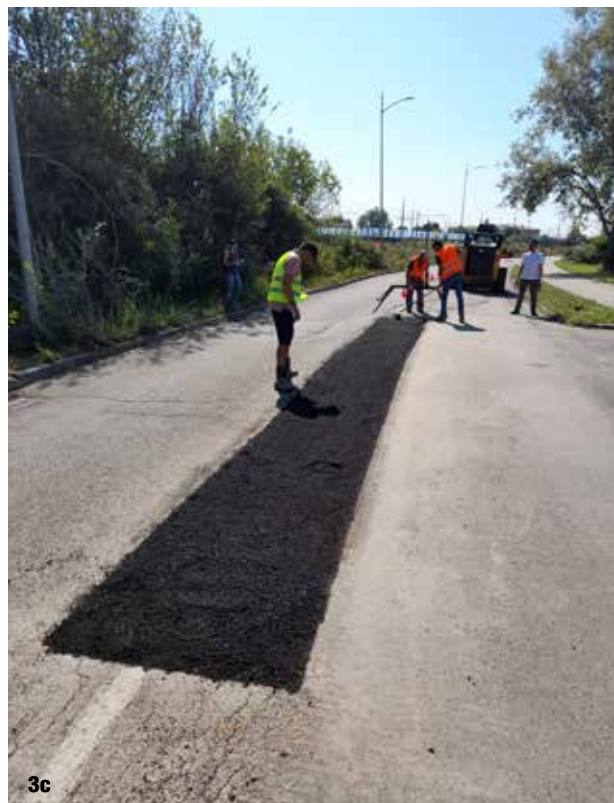
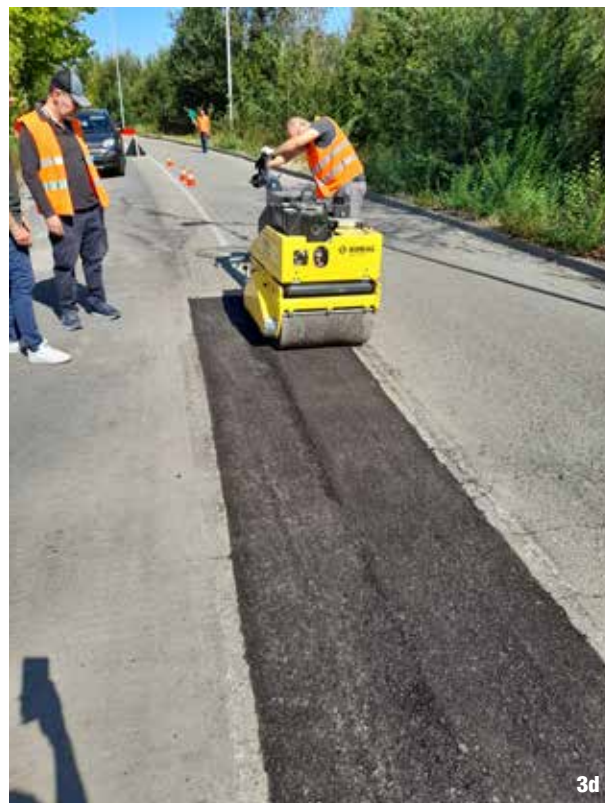
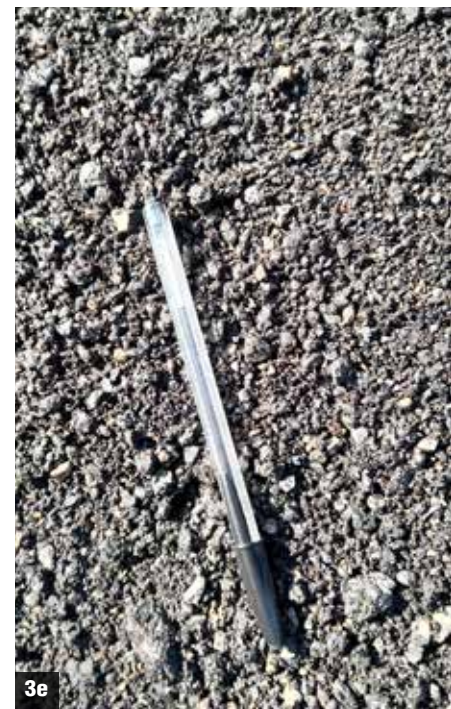
Fig. 3: Fasi di intervento manutentivo.

Con un esempio applicativo si possono descrivere le varie fasi di lavorazione (Fig. 3): fresatura e riduzione in pezzatura (circa 0/10 millimetri), con aggiunta di acqua nebulizzata per ridurre le emissioni di polvere, mediante fresatura autolivellante

te della fresatrice PL; applicazione di cemento, per garantire le idonee prestazioni meccaniche nel breve periodo; mescolazione con la spruzzatura contestuale, attraverso appositi ugelli, di Iterlene ACF 1000 HP Green in opportuno dosaggio (funzione della velocità rilevata dalla ruota di rilevamento) che garantisce la completa omogeneizzazione del nuovo conglomerato; compattazione con rullo da 500 chilogrammi.

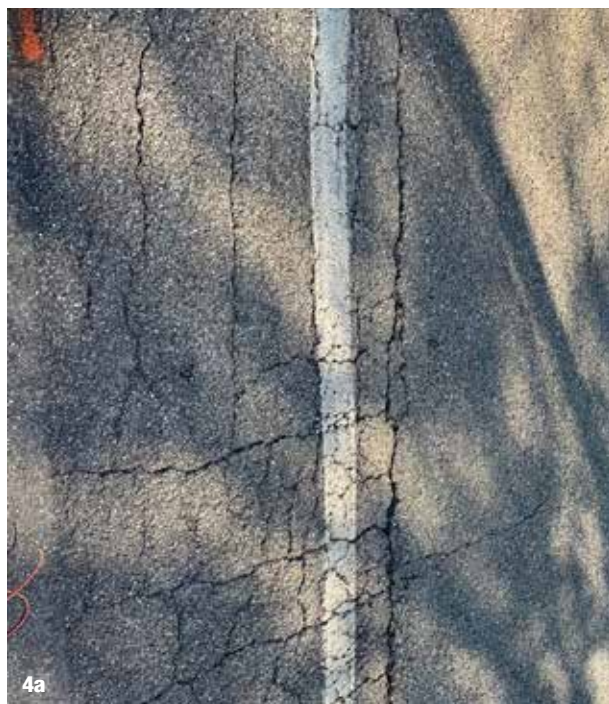
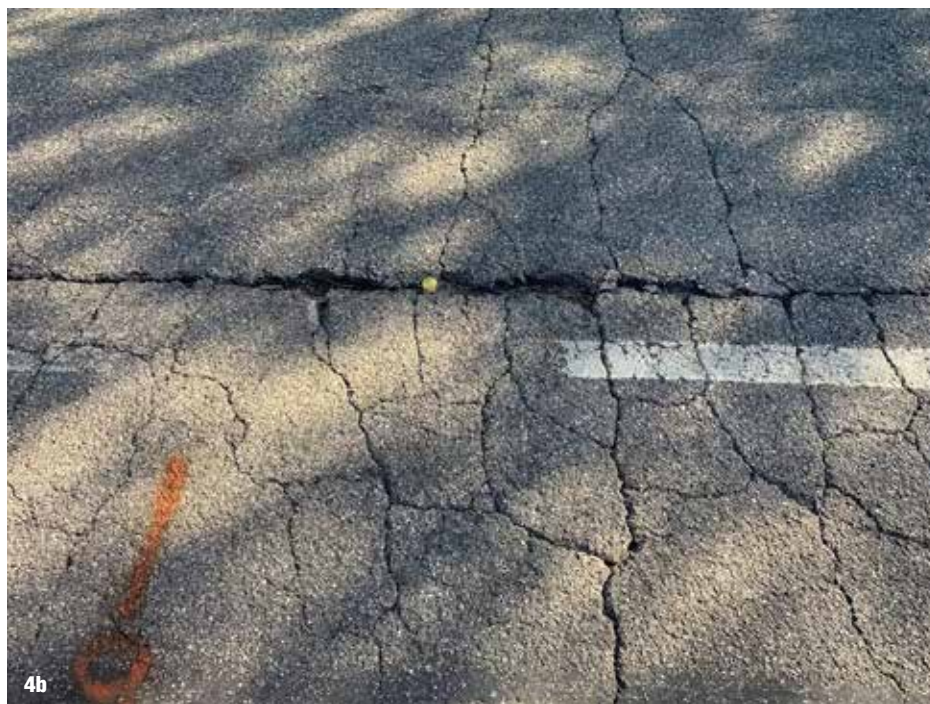
Fig. 4: Tipo di dissesto stradale ripristinato.

Le esperienze effettuate hanno visto la partecipazione dell'Università di Bologna, permettendo una rigorosa ed esaustiva verifica dei risultati. I dati che seguono sono ricavati da una tesi di laurea¹ in cui vengono riportati diversi siti sperimentali. A titolo di esempio, si riporta qui l'esperienza fatta nel Comune di San Giovanni in Persiceto in via Astengo. La pavimentazione in oggetto era caratterizzata da un'evidente ragnatela di crepe che interessava l'ampiezza della carreggiata, come riportato nella Fig. 4.

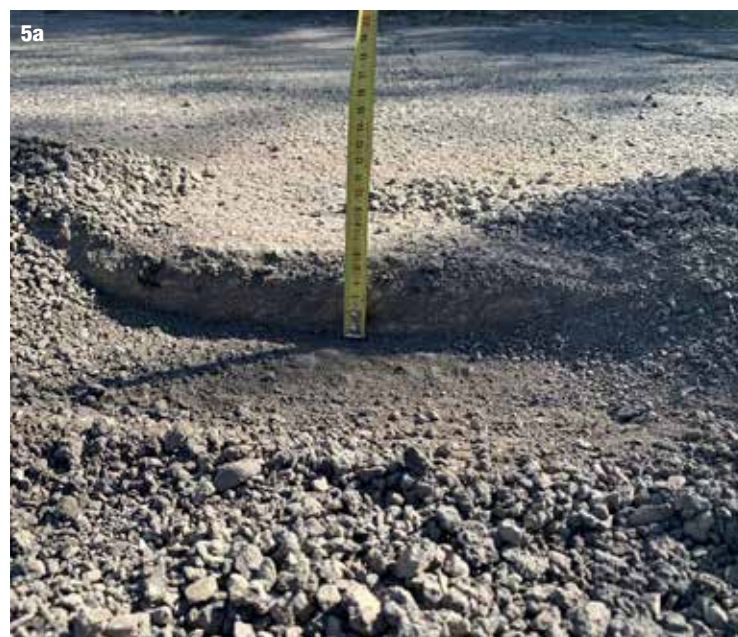
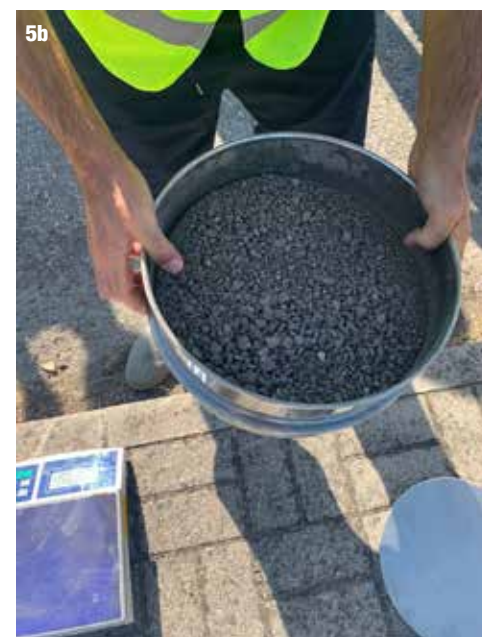
Fig. 5: Materiale fresato risultato dal passaggio della fresatura.

fondità di cinque centimetri, come riportato nella Fig. 5. Prima di iniziare con la seconda fase di miscelazione è stato applicato l'1,5% di cemento Portland 32,5 rispetto al peso della miscela di fresato. La macchina è stata poi predisposta nello stesso modo per un dosaggio di 2,5% di Iterlene ACF 1000 HP Green. Il prodotto miscelato dopo il secondo passaggio evidenziava una buona omogeneità e buona dispersione delle componenti, come riportato nella Fig. 6. Completata questa fase, il materiale è stato livellato manualmente con apposita attrezzatura tipo staggia per garantire una superficie piana. Successivamente è stata effettuata la compattazione con un rullo tandem compatto da 500 chilogrammi. La strada è stata riaperta al traffico al termine della compattazione.

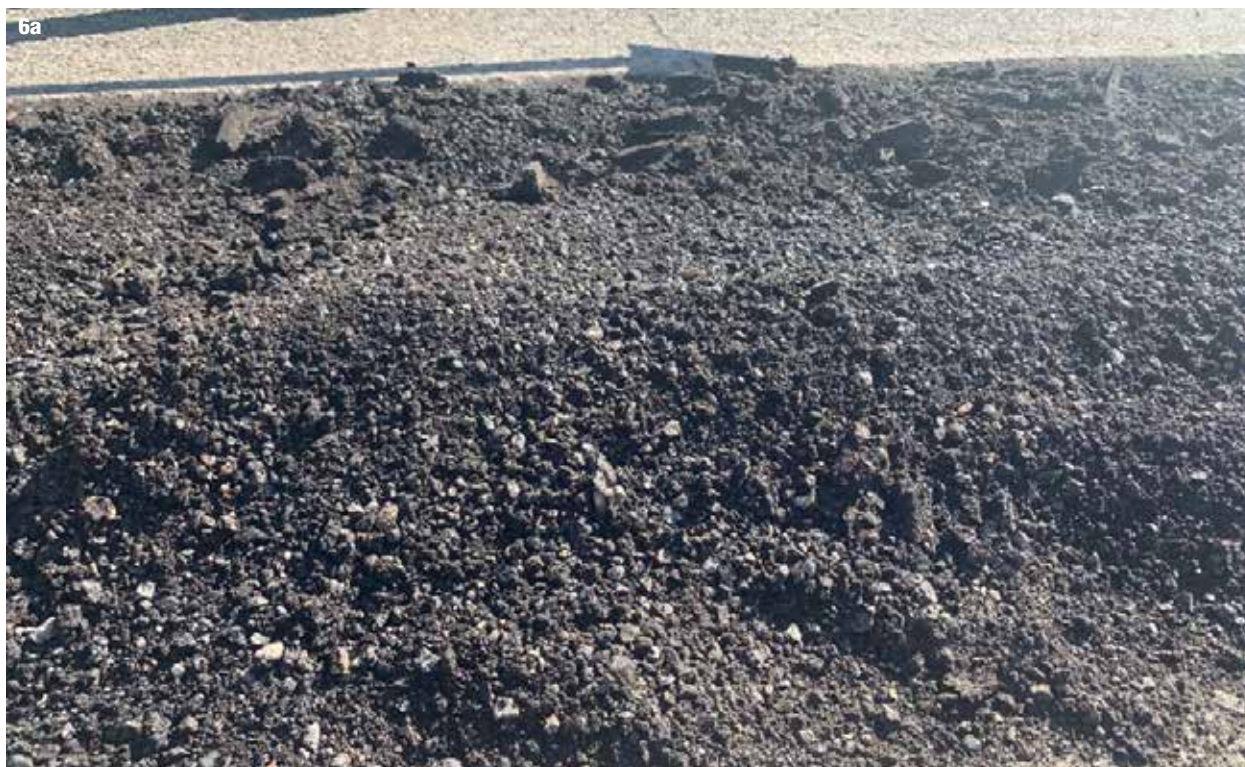
Fig. 6: Materiale fresato e miscelato con gli additivi e carota provino compattato.

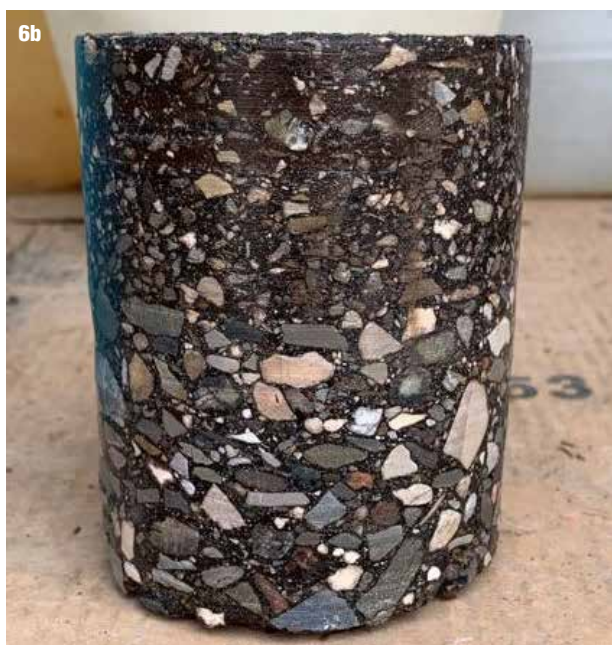
do valori molto positivi (maggiori di 65). Per quanto riguarda la macrotessitura si sono ottenuti valori compresi tra il 0,25-0,51 millimetri e le prestazioni meccaniche della miscela sono risultate molto valide con valori di ITS (Indirect Tensile Strength) mediamente pari a 0,65MPa.
